## Auen Bewertung Gewässerdynamik

Kantonsschule Wettingen

Variowoche 2014

Brücke bei Biberstein, 23.09.2014

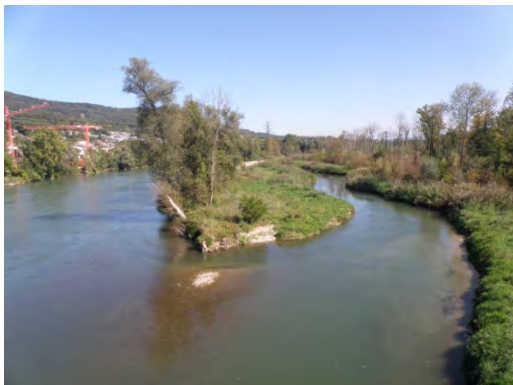
Der Gewässerverlauf am begutachteten Aare- Abschnitt wurde durch die Renaturierung bedeutend aufgewertet und verläuft nun vorallem beim rechten Nebenarm der Aare schlängelnd (mäandrierend). Beim linken Seitenarm des Aarestroms besteht durchaus noch Verbesserungspotential, jedoch befinden sich schon einige Gesteinsaufhäufungen im Flussbett, was ebenfalls einen naturnahen Eindruck hinterlässt.

Abb. 1 Gewässerverlauf der Aare

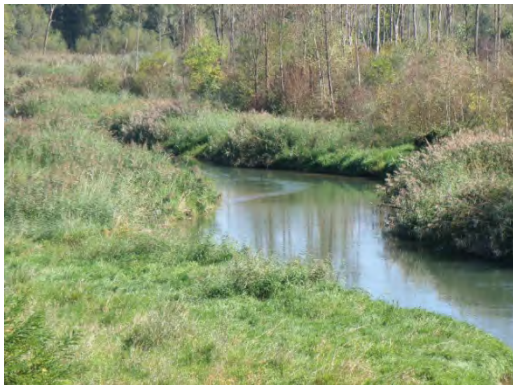
Insbesondere beim rechten Arm der Aare ist die Gewässersohle um einiges breiter als der Wasserspiegel, was sehr positiv ist. Jedoch besteht beim rechten Zweig der Aare noch Verbesserungspotential, da der Uferbereich durch Hecken und Bäume bereits stark verwachsen und somit auch begrenzt ist, wodurch die Gewässersohle keine zufriedenstellende Breite erreichen kann.

Abb. 2 Gewässerquerschnitt II beim rechten Flussabschnitt

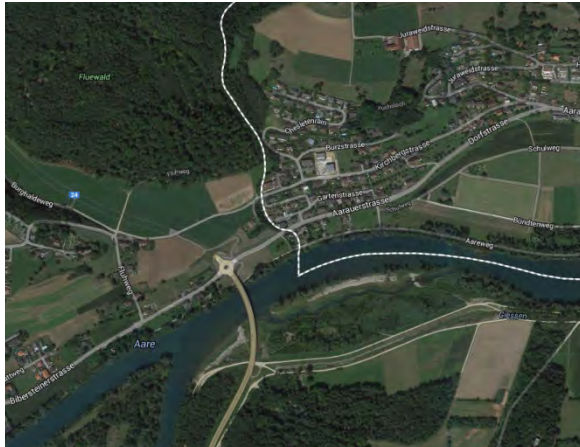
Die Auenlandschaft findet sich am Rande eines Siedlungsgebietes (Biberstein). Ausserdem befindet sich eine relativ stark befahrene Strasse im einen Bereich der Aue. Da die Ufer der Aare jedoch genügend breit und verwachsen sind und insbesondere zum Siedlungsgebiet ein angemessener Abstand besteht, wirkt die Aue naturnah, jedoch durch die baulichen Massnahmen nicht gänzlich unberührt. Die Eingriffe in die Natur beispielsweise durch die Strasse machen jedoch durchaus Sinn, da dadurch ein anderer Teil von Aarau entlastet wird und als Kompensation die Auenlandschaft durch Renaturierung aufgewertet wurde.

Abb. 3 Luftansicht vom Gebiet rund um Biberstein (AG)

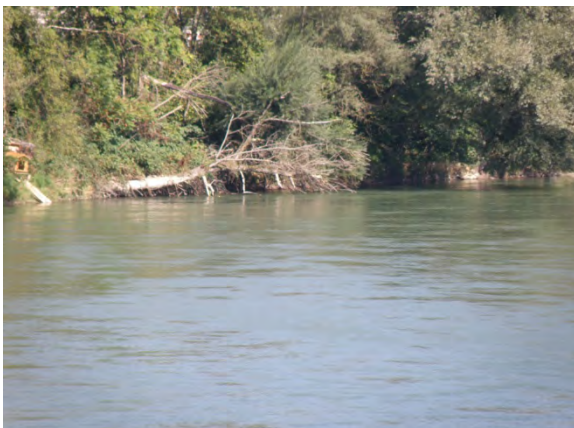
Der Randstreifen weist an beiden Uferseiten der Aare in diesem Abschnitt bereits eine vielfältige Vegetation auf. Wobei es sich im linken Bereich der Aare mehrheitlich um höhere Sträucher bis Bäume handelt, während man an den Ufern des linken Nebenarmes der Aare eher niedrigere Vegetation wie Sträucher, krautige Gewächse teilweise jedoch auch schilfbartige Pflanzen vorfindet.

Abb. 4 Beschaffenheit des Randstreifens des rechten Aare- Abschnittes
