# Auen Bewertung Gewässerdynamik

In diesem Bericht soll die Dynamik der Auengewässer bewertet werden. An der Stelle, an welcher wir den Flusslauf beurteilten, teilt er sich in zwei Arme.

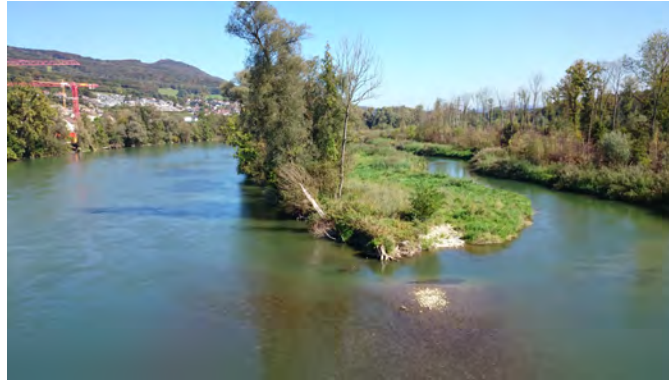
Abb. 1: Die beiden Flussarme

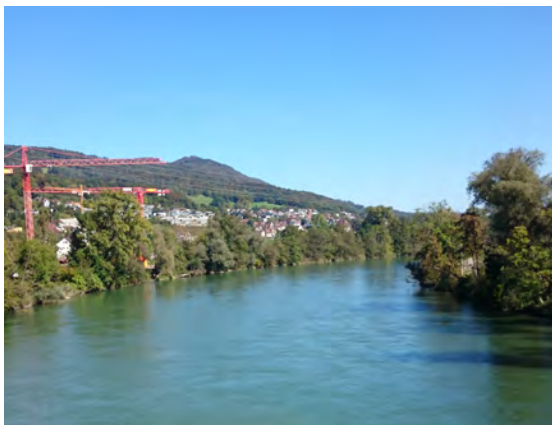
Auch dieser Punkt war eher leicht zu beurteilen. Abgesehen davon, dass wir auf einer Brücke standen, war das linke Flussufer stark verbaut (Abb.2), auf der rechten Flussseite waren Stromleitungen verlegt (Abb. 3). Deshalb bewerteten wir diesen Aspekt mit drei Punkten.

Abb. 2: linkes, verbautes Flussarmufer

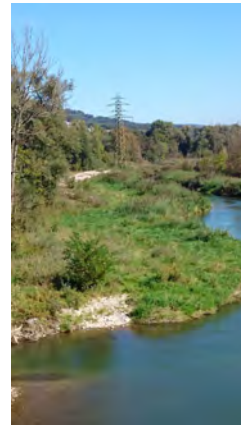
Abb. 3: rechtes Flussarmufer

Wie auf Abbildung 3 ersichtlich, ist der rechte Uferstreifen des rechten Flussarmes sehr breit und bewaldet, wobei der Gewässerrandstreifen der linken Uferseite des linken Flussarmes deutlich unter 20 Metern mass. Wir beurteilten dieses Kriterium mit zwei Punkten.

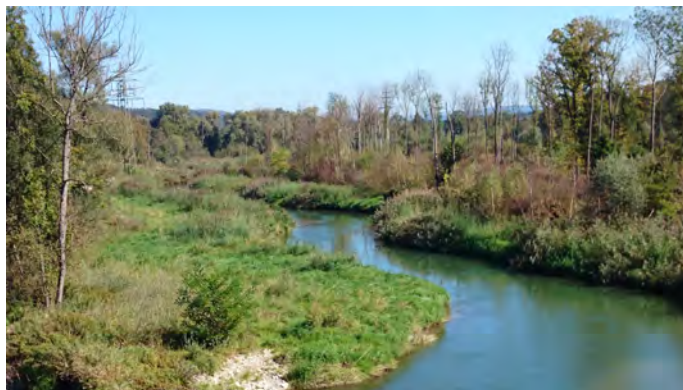
Abb. 4: rechter Flussarm mit bewachsenem Ufer
