Auen Bewertung Gewässerdynamik – Flussabschnitt Aare Brücke Zubringer Staffelegg

Standort, Koordinaten, Datum, Namen: **Aare, Brücke Zubringer Staffelegg N 47°24'33.95" E 8°4'7.23"**
 23.09.2014; Selina, Bianca, Ramona (KSWE1)

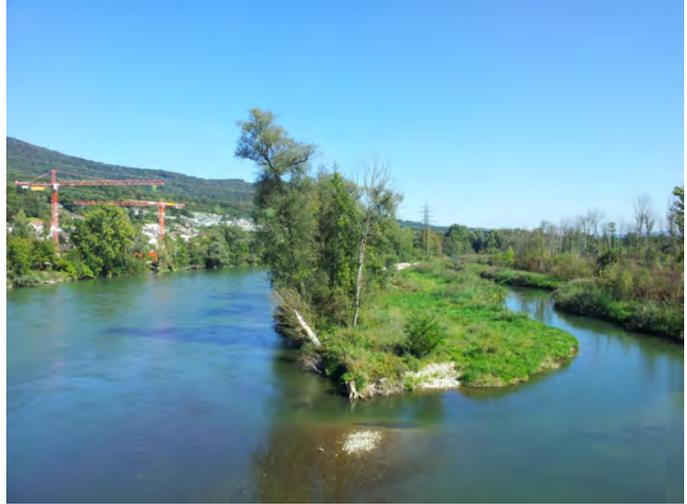
Da sich der **Gewässerverlauf** im linken und rechten Arm stark unterscheiden – auf der linken Seite ist der Fluss eher begradigt, korrigiert, während er auf der rechten Seite schlängelnd verläuft – haben wir uns auf den Mittelwert geeinigt.

Ähnlich sieht es mit dem **Strömungsbild** aus; es gibt Stellen an denen das Wasser gleichmässig fliesst und andere mit Wasserwirbeln und Widerwasser.

Natürlicher ist der Aareabschnitt in den Punkten **Gewässertiefe** und **Durchgängigkeit**. Zum Vorteil der Fische ist der Fluss dort abwechslungsreich tief und hindernisfrei gestaltet, was ihnen das stromaufwärts schwimmen erleichtert.

Der **Gewässerquerschnitt**, also das Verhältnis zwischen der Breite des Wasserspiegels und der Wassertiefe bzw. der Gewässersohle, war schwieriger zu bestimmen, weil uns dazu das geschulte Auge fehlt. Wir entschieden uns jeweils für 2 Punkte, da es naturnahe aber auch künstliche Stellen gab.

Senkrechte Uferanrisse waren zwar stellenweise vorhanden, jedoch nicht sehr ausgeprägt. Diese kamen vor allem entlang des linken Flussarms vor aber die Uferanrisse waren grösstenteils nicht sehr hoch, deshalb auch hier 2 Punkte.

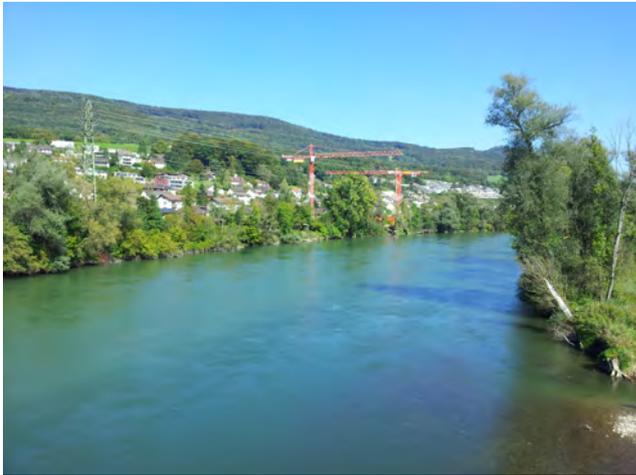
Abbildung 1 rechter Flussarm

Zum Schluss wurde noch der **Gewässerrandstreifen** bewertet; er sollte durchgehend mindestens 20m breit sein und eine vielfältige Vegetation aufweisen. Auf der rechten Seite sah der Abschnitt bezüglich der Breite natürlich aus, auf der linken Seite endete der Randstreifen aber abrupt. Die Vegetation des Randes variierte, er war mit verschiedenen Kräutern, Sträuchern und Bäumen bewachsen, weshalb er naturgetreu wirkte.
