# Auen Bewertung Gewässerdynamik

Brücke Zubringer – Staffelegg

23.09.2014

Mirja Hüppi, Tabea Eckert, Nicole Eggenberger, Nadine Stähli  
Kantonsschule Wettingen

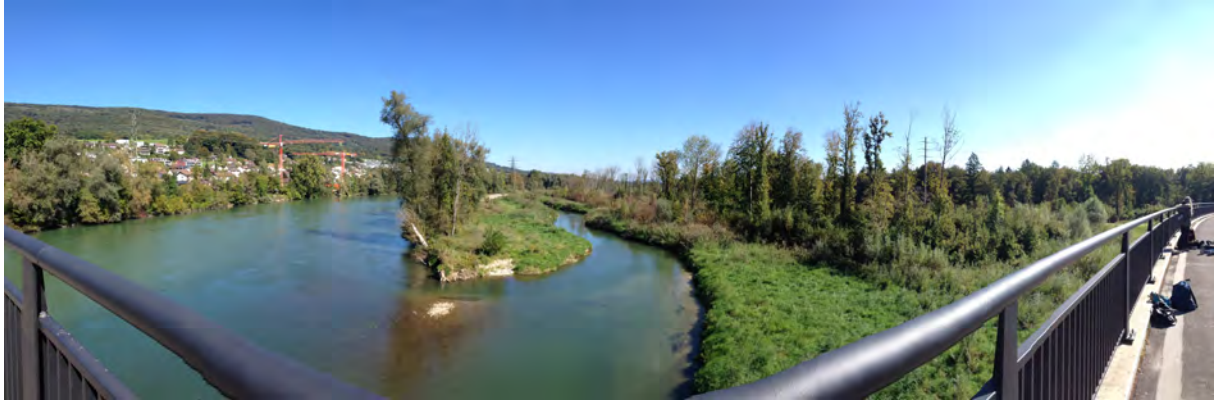
Folgendes Dokument beschäftigt sich mit der Gewässerdynamik der Aare. Unser Standort, um die Beobachtungen auszuführen war die Brücke Zubringer – Staffelegg, Blickrichtung Norden. Die Aare teilt sich direkt nach der Brücke in zwei Arme, wobei sich deren Gewässerdynamik erheblich unterscheidet.

Der **Gewässerverlauf** des linken, breiteren Armes ist eher begradigt, während der rechte, schmalere Arm mäandrierend ist. Daher stufen wir den Gewässerverlauf des linken Armes als eher künstlich ein, und der des rechten Armes als relativ naturnah.

Das **Strömungsbild** ist im ganzen Flussteil ähnlich. Das Wasser hat eine gewisse Gleichmässigkeit, die jedoch an gewissen Stellen von Widerwassern und kleinen Wirbeln gestört wird. Aufgrund dieser Beobachtungen bewegt sich das allgemeine Strömungsbild im Mittelraum von naturnah und künstlich.

Da das Wasser relativ trüb war, konnte man die **Wassertiefe** nicht sehr gut abschätzen. Trotzdem konnte man an einigen Stellen, vor allem in Ufernähe, Sedimentablagerungen (z.B. Sandbänke) erkennen. Somit konnten wir unterschiedliche Wassertiefen dennoch erahnen. Wir bewerten somit die Wassertiefe als abwechslungsreich und naturnah.

Ebenfalls naturnah ist die **Durchgängigkeit** dieses Flussabschnittes. Es gibt keinerlei künstliche Hindernisse, die Lebewesen am flussaufwärtsschwimmen hindern könnten.

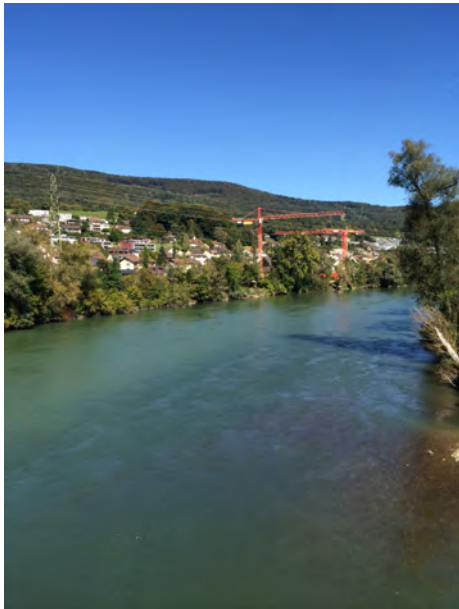
*Linker Arm*

Der **Gewässerquerschnitt 1** konnte nur schwer abgeschätzt werden. Der linke Arm ist zwar sehr breit, wir können jedoch aufgrund der Wassertrübheit (siehe Abschnitt Wassertiefe) das Verhältnis von der Breite des Wasserspiegels und der Wassertiefe nicht gut abschätzen. Der Gewässerquerschnitt 1 steht daher, unserer Meinung nach, wiederum im Mittelfeld zwischen naturnah und künstlich.

Am Gewässerrand des rechten Armes ist das Gebiet sehr bewachsen und mehr als 20 Meter breit. Man beobachtet ebenfalls Bewaldung in der Nähe des Ufers. Am linken Arm ist der **Gewässerrandstreifen** sicher nicht so breit wie beim rechten Arm. Hier befinden sich dichte Gebüsch und Bäume direkt am Ufer. Das Gesamtbild lässt den Flussabschnitt als naturnah erscheinen.

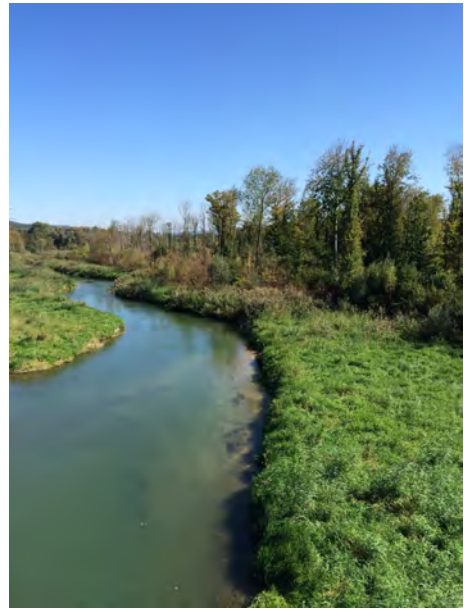
*Rechter Arm*

**Senkrechte Uferanrisse** beobachten wir an gewissen Stellen. Jedoch sind diese Anrisse nicht sehr hoch und sehr bewachsen. Für uns bedeutet das wiederum eine Position zwischen naturnah und künstlich.
