# Bewertung Gewässerdynamik

Nach einer langen, interessanten Führung durch verschiedene Flussbereiche im Raum Aarau, wurden wir um eine Bewertung der Gewässerdynamik einer Aue gefragt.

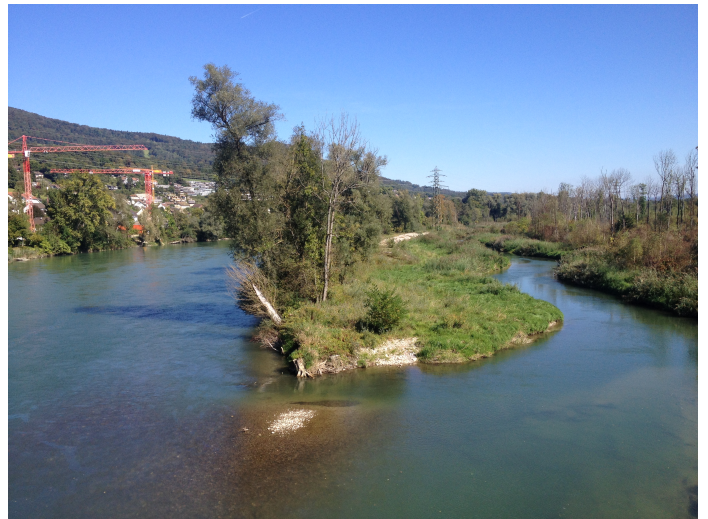
Wir konnten nicht genau einschätzen ob der **Wasserspiegel** wirklich genau 2-mal so breit wie die Wassertiefe ist, aber der Fluss erschien uns tief.

Der schwierigste Punkt der Bewertung war der **Gewässerquerschnitt II**. Die Gewässersohlen waren an gewissen Stellen kaum sichtbar.

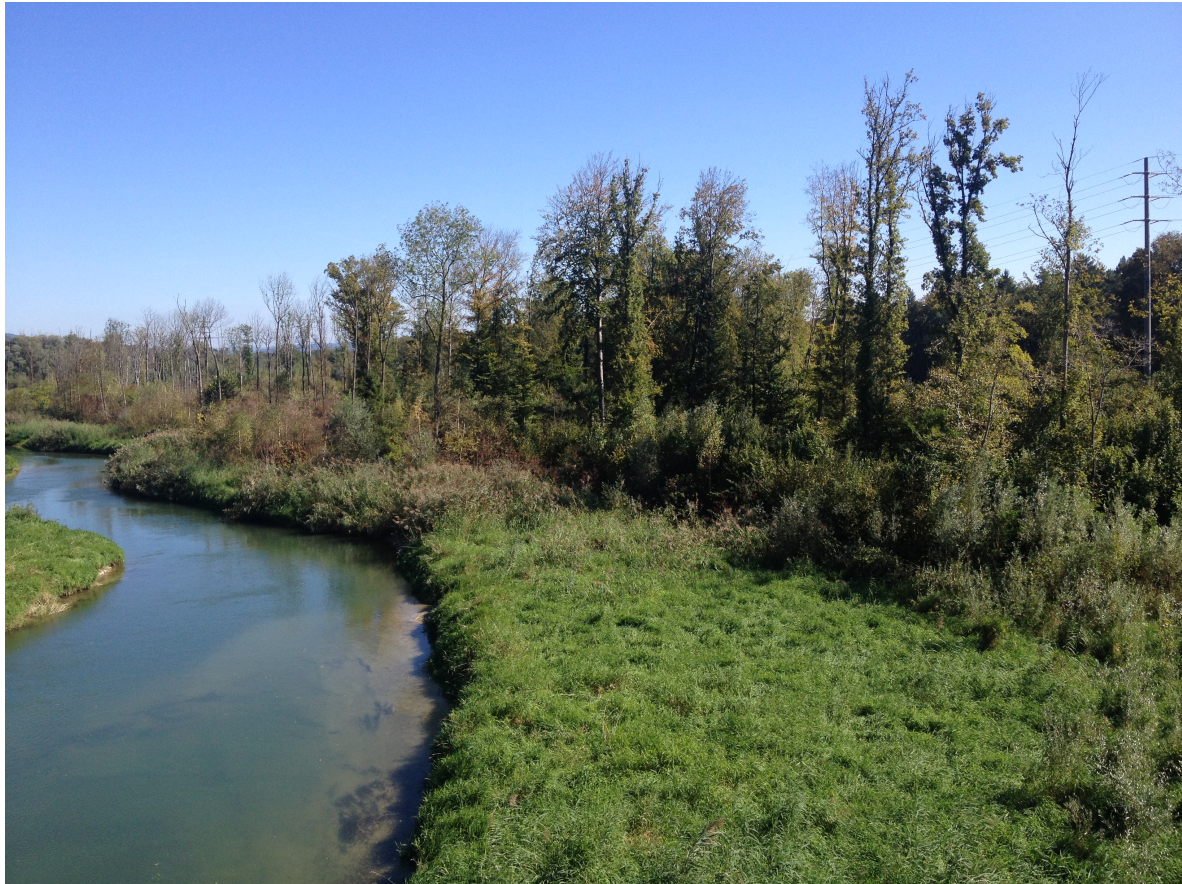
**Senkrechte Uferanrisse** waren vorhanden, jedoch nicht immer senkrecht und überall.
